HAND SPRAY GUN W-71/W-77 Series

SÚNG PHUN CẦM TAY Các loại súng W-71/W-77

Comparison with imitation spray gun/So sánh với súng phun sơn giả

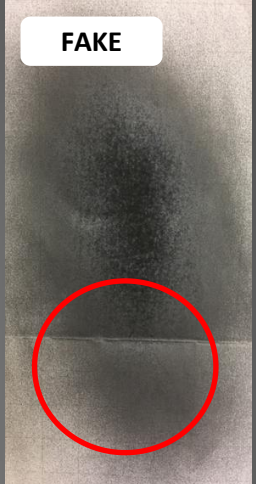
Model/ Loại súng : W-71-31G

The pattern does not extend because the processing of the air cap is bad.
Độ xòe không đủ rộng bởi vì chất lượng gia công của nắp khí không tốt.

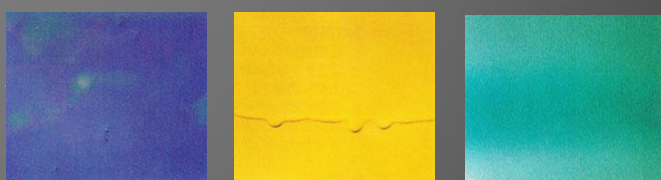
- The particle of paints is rough.
Hạt sơn bị thô.
- The width of the spray pattern is not uniform.
Độ xòe của vệt phun không đồng đều.
- The painting film is not uniform.
Màng sơn không đồng đều.

※A painting defective quality is generated by these.

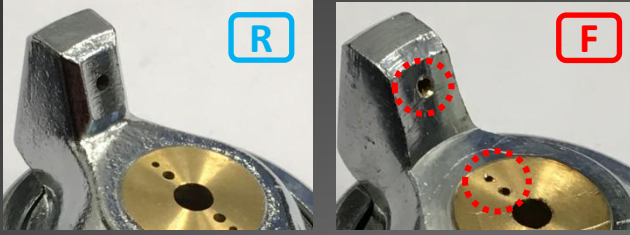
◇ Processing of air cap

The quality of the processing of the hole of the cap is bad. Burr of the metal remains in surroundings of the hole of the cap.

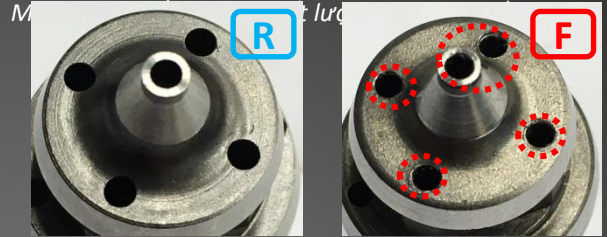
◇ Processing of fluid nozzle

The quality of the processing of the hole of the fluid nozzle is bad.

The processing on the seat side with the air cap is bad.

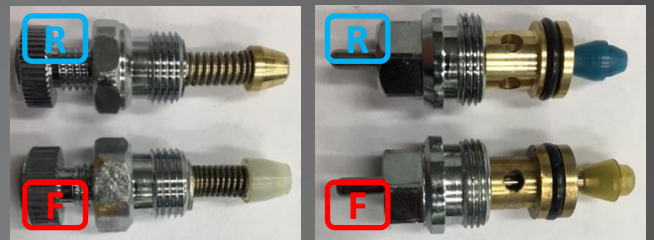
◇ Quality problem of Air valve seat set

The material and shape are different. There are a lot of defective packing.

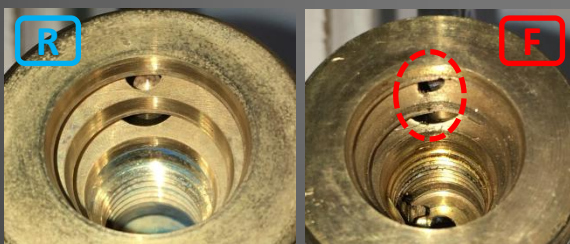
◇ Quality problem of Spray gun body

The quality of the processing of the hole of the spray gun body is bad.

Burr of the metal remains in surroundings of the hole of the spray gun body

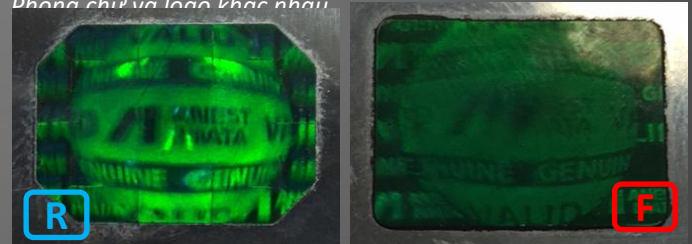
◇ Hologram of Spray gun

The seal of the imitation is opaque.

The font of the character and the logo is different.
