# HAND SPRAY GUN W-101/W-200 Series

SÚNG PHUN CẦM TAY Các loại súng W-101/W-200

# Comparison with imitation spray gun/So sánh với súng phun sơn giả

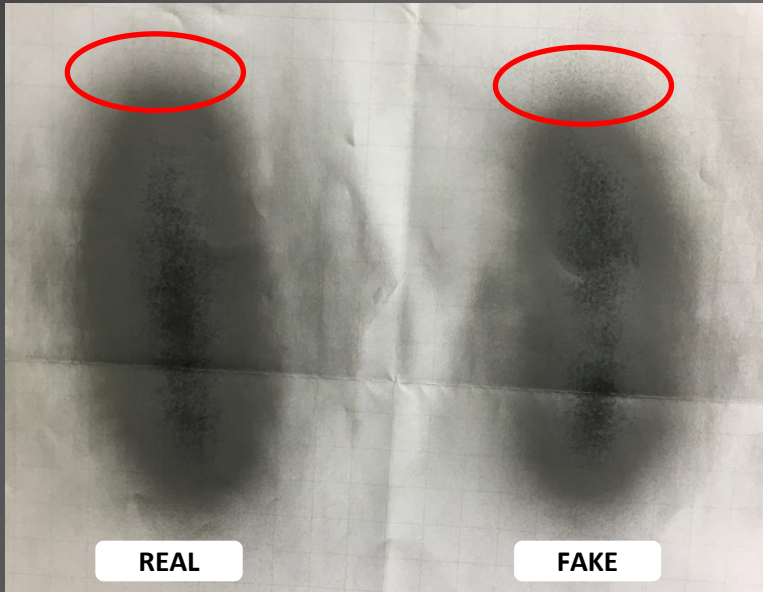
Model/ Loại súng : W-101-132G

- The particle of paints is rough.  
*Hạt sơn bị thô.*
- The width of the spray pattern is not uniform.  
*Độ xòe của vệt phun không đồng đều.*
- The painting film is not uniform.  
*Màng sơn không đồng đều.*

※A painting defective quality is generated by these.

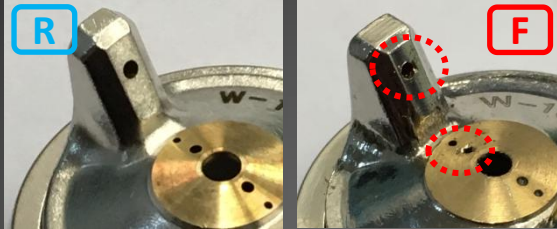
## ◇ Processing of air cap

The quality of the processing of the hole of the cap is bad. Burr of the metal remains in surroundings of the hole of the cap.

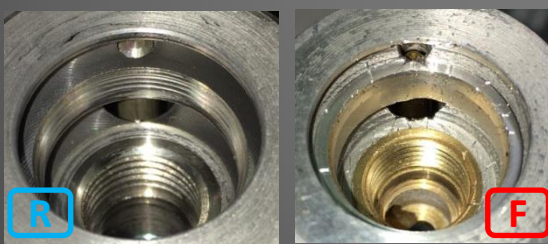
## ◇ Quality problem of Spray gun body

The quality of the processing of the hole of the spray gun body is bad. Burr of the metal remains in surroundings of the hole of the spray gun body

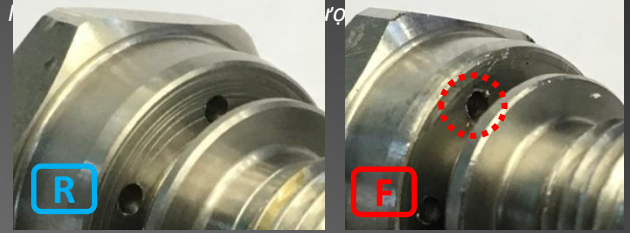
## ◇ Processing of fluid nozzle

The quality of the processing of the hole of the fluid nozzle is bad.

The processing on the seat side with the air cap is bad.

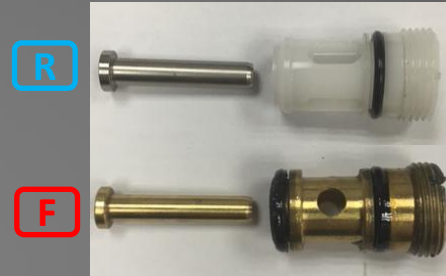
## ◇ Quality problem of Air valve seat set

The material and shape are different. There are a lot of defective packing.

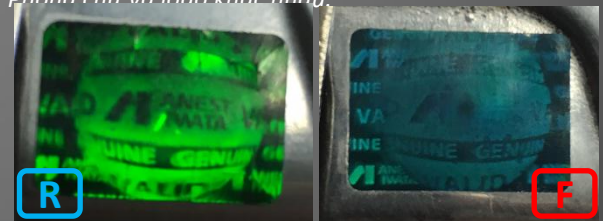
## ◇ Hologram of Spray gun

The seal of the imitation is opaque.

The font of the character and the logo is different.
