HAND SPRAY GUN W-71/W-77 Series

SÚNG PHUN CẦM TAY Các loại súng W-71/W-77

Is the spray gun of your factory a real ANEST IWATA SPRAY GUN?

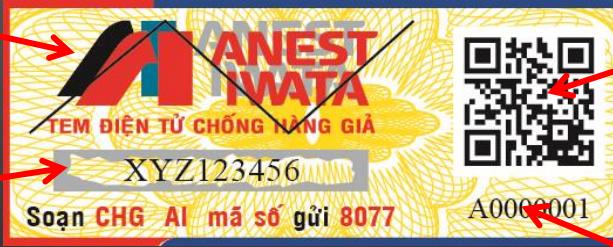
The security seal places to the box of a genuine ANEST IWATA spray gun.

LOGO mark

*Under the UV light logo will be red.
